RAPORT DE ACTIVITATE
UNITATEA MOBILA DE INTERVENTIE
PENTRU SALVAREA ANIMALELOR SALBATICE SI
CENTRUL DE REABILITARE A CARNIVORELOR MARI

Focsani, noiembrie 2009

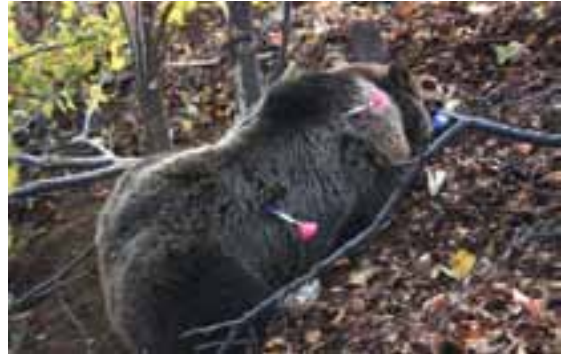
➤ La 10 septembrie 2008, A.J.V.P.S Vrancea a anunțat echipa **Unitatii Mobile pentru Salvarea Animalelor Salbatice**, de prezența în apropierea localității Butucoasa a unui exemplar de urs imobilizat în laț. Exemplarul, mascul de cca. 4 ani a fost tranchilizat și după evaluarea stării generale a fost eliberat. După eliberare, în circumstanțe care nu justificau prezența și acțiunile paznicului de vânătoare în zona respectivă, exemplarul l-a atacat și rănit ușor. Locația capturării se suprapune arealului caracterizat de întrepădunderea trupurilor de pădure și a pașunilor secundare, în care există salase pentru animale domestice, livezi și chiar terenuri cultivate. (conform Corine Land Cover 2006) Distanța între locul capturării și cea mai apropiată zona permanent locuită măsoară 800m.

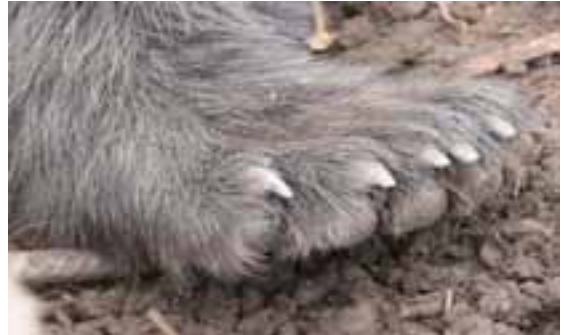
➤ După ce anterior a fost capturat din **Centrul de îngrijire a urșilor orfani de la Bălan**, în noaptea de 15/16 iunie 2009 un exemplar preluat în primăvara anului 2007 din Vrancea, a fost relocalat într-o zonă specială de conservare din cadrul Parcului Natural Putna Vrancea. Zona stabilită pentru relocalare se caracterizează prin prezența habitatelor favorabile speciei. Distanța pe sosea între Centrul de la Bălan și locația eliberării, de aproximativ 250 Km
